Analisis Kebocoran *Seal Input Shaft* Transmisi CVT dan Dampaknya terhadap Kinerja Sistem Transmisi pada Mitsubishi Xpander Cross

Salwa Haellou¹, Yusep Sukrawan², Ridwan Adam Muhamad Noor³, Tatang Permana⁴, Gilang Ciptadi Mahatkarsa⁵

^{1,2,3,4}Pendidikan Teknik Otomotif, Fakultas Pendidikan Teknik dan Industri, Universitas Pendidikan Indonesia.

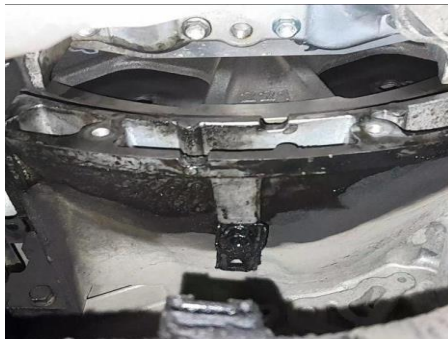
Gambar 1. Rembesan oli pada trasnmisi

Dari gambar 1 terlihat adanya rembesan oli pada bagian transmisi, sehingga dilakukan proses penurunan transmisi untuk mengetahui sumber kerusakan secara lebih detail.

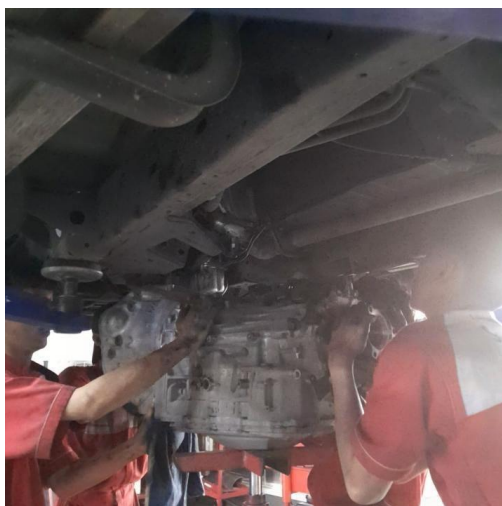
Gambar 2. Proses penurunan Transmisi

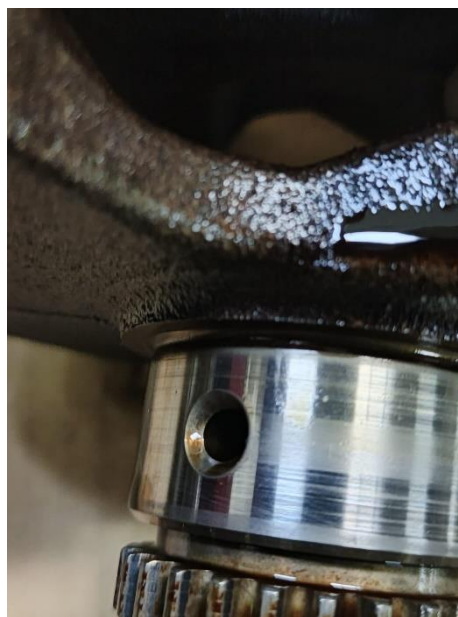
Gambar 4. kerusakan pada *seal input shaft* yang menyebabkan keluarnya aliran oli dari celah area *input shaft* transmisi

Berdasarkan hasil pemeriksaan visual dan analisis kondisi fisik komponen, peneliti menemukan bahwa *seal input shaft* pada sistem transmisi CVT mengalami kerusakan yang menyebabkan menurunnya kemampuan *sealing* pada komponen tersebut. Kerusakan yang ditemukan ditandai dengan adanya indikasi keausan pada permukaan *seal*, pengerasan material akibat pengaruh temperatur kerja yang tinggi, serta deformasi pada bagian bibir *seal* sehingga kontak antara *seal* dan permukaan shaft tidak lagi rapat Gong, (2025). Kondisi tersebut menyebabkan oli transmisi atau *Automatic Transmission Fluid (ATF)* keluar melalui celah di area input shaft transmisi secara bertahap.
