## **Evaluasi Kerentanan Rumah Tinggal terhadap Gempa Bumi Menggunakan Aplikasi ACeBS (Asesmen Cepat Bangunan Sederhana) (Studi Kasus: Desa Wunut, Kecamatan Ngombol, Kabupaten Purworejo)**

**Bara Wisnu Prasetyo<sup>1,\*</sup>, Nurmansyah Alami<sup>1</sup>, Agung Nusantara<sup>1</sup>**

Program Studi Teknik Sipil, Fakultas Teknik, Universitas Muhammadiyah Purworejo<sup>1</sup>

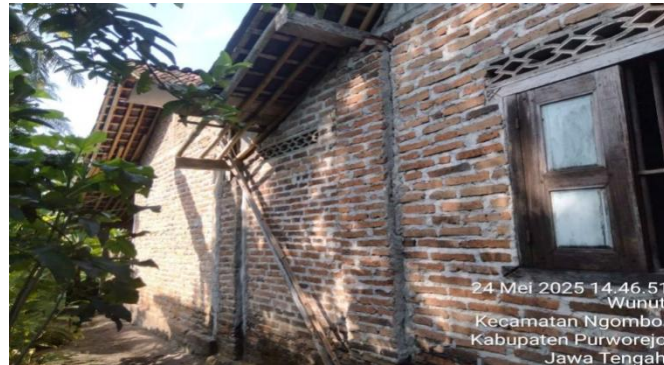
**Gambar 3.** Bangunan Tanpa Struktur Utama

Bangunan yang diamati memiliki usia yang bervariasi, namun beberapa kondisi yang mempengaruhi kerentanan bangunan tidak semuanya tergantung pada umur bangunan yang sudah tua, tetapi juga pada bangunan yang masih tergolong berumur muda. Bangunan yang berumur sudah tua kebanyakan dibangun tanpa konsep bangunan aman gempa dan tidak dirawat secara berkala, sehingga mutu materialnya menurun dengan seiring berjalannya waktu. Berdasarkan pengamatan di lapangan menunjukkan bahwa sebagian umum bangunan yang sudah tua kebanyakan tidak memiliki struktur sloof, kolom, dan ring balok pada bangunannya seperti yang dapat dilihat pada Gambar 3 berikut ini.

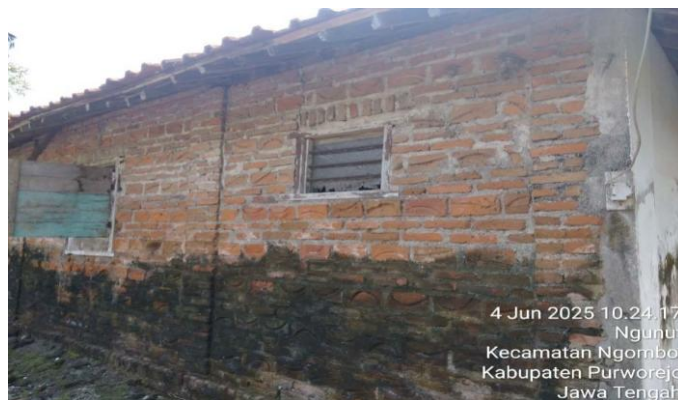
**Gambar 4.** Bangunan Dengan Kondisi Dinding yang Retak

Perawatan bangunan yang tidak dilakukan secara berkala pada bangunan yang sudah tua menyebabkan beberapa kerusakan kerentanan bangunan tersebut. Kerusakan yang terjadi biasanya pada struktur dinding dimana terdapat beberapa retakan atau rekahan yang tidak diperbaiki. Selain itu, pengerjaan dinding yang tidak merata dan campuran spesi dinding yang tidak sesuai dengan takaran bangunan aman gempa dengan perbandingan campuran 1 semen: 4 pasir, campuran spesi dinding yang digunakan pada umumnya bangunan yang sudah tua kebanyakan menggunakan campuran kapur berlebihan yang mempengaruhi ikatan antara batu bata yang tidak sempurna. Hal

tersebut menyebabkan dinding menjadi berlubang atau menyebabkan rekahan seperti yang dapat dilihat pada Gambar 4 berikut ini.

Kerentanan bangunan rendah (ringan), untuk perbaikannya dapat dilakukan dengan perbaikan (repair) secara non-struktur atau struktur sesuai dengan kondisi bangunan tanpa harus mengosongkan bangunan, tindakan yang dapat dilakukan adalah dengan penambalan pada retakan di tembok, lantai, dan plasteran.

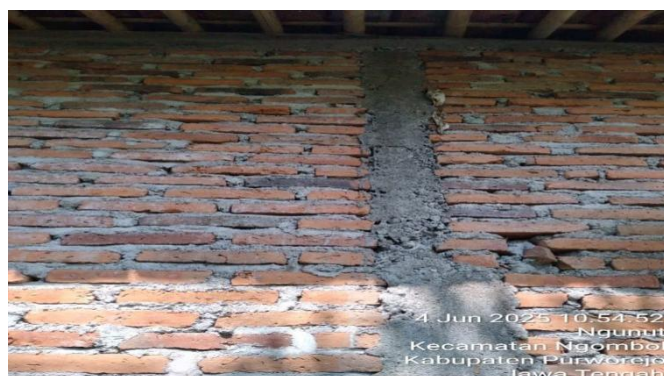
**Gambar 5.** Bangunan Dengan Kondisi Kolom Keropos

Kondisi kolom yang keropos mempengaruhi kekuatan dan kerentanan bangunan terhadap gempa. Kualitas pengerjaan kolom yang tidak memperhatikan rasio campuran bahan adukan dan penataan begisting yang baik akan menghasilkan mutu beton yang rendah, sehingga dapat mempengaruhi kerentanan bangunan. Kondisi kolom yang tidak sesuai dengan konsep bangunan tahan gempa dapat dilihat pada Gambar 5 berikut ini.

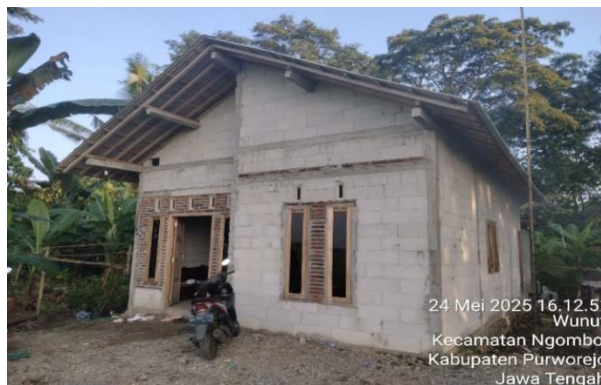
**Gambar 6.** Bangunan Tanpa Ring Balokk Miring/Ampig

Selain kualitas pengerjaan kolom yang tidak sesuai dengan standar, berdasarkan pengamatan di lapangan secara umum bangunan yang berada di Desa Wunut pada gunung-gunung/ampig tidak di cor secara menyeluruh, melainkan

hanya mengandalkan susunan bata yang berbentuk gunung-gunung tanpa diperkuat oleh struktur ring balok miring. Kondisi ini akan mempermudah dinding ampig mengalami kerusakan karena komponen dinding yang tidak saling mengikat satu sama lain seperti yang dapat dilihat pada Gambar 6 dibawah ini.

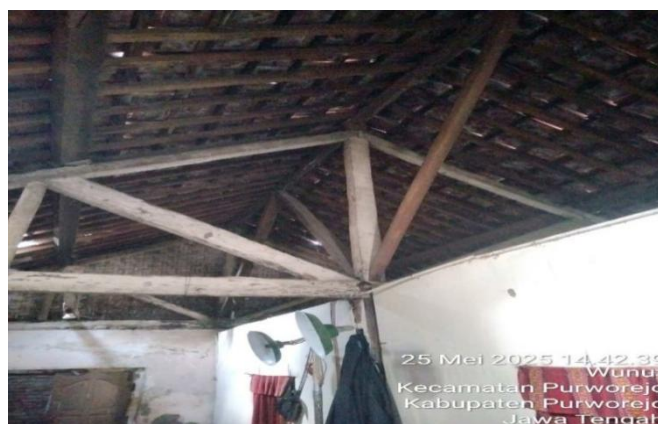
**Gambar 7.** Kuda-kuda Tanpa Plat Baja

Berdasarkan hasil pengamatan juga terdapat bangunan dengan kuda-kuda yang tidak memadai atau tidak sesuai dengan standar bangunan aman gempa. Bangunan yang berada di wilayah tersebut masih terdapat bangunan dengan kuda-kuda tidak menggunakan ikatan angin yang memadai dan tanpa penggunaan plat baja pada setiap sambungan kuda-kuda. Ikatan angin dan plat baja pada kuda-kuda berperan penting bagi komponen pembantu dan penyeimbang agar kuda kuda berdiri tegak, kokoh, dan sejajar serta meminimalisir guncangan pada saat terjadi gempa seperti yang dapat dilihat pada Gambar 7 dibawah ini.

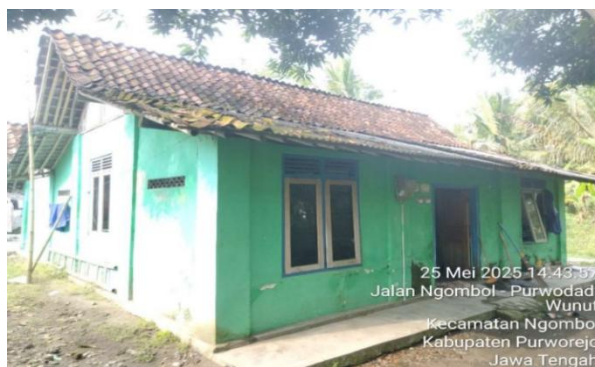
**Gambar 8.** Penutup Atap yang Rusak

Berdasarkan hasil pengamatan di lapangan juga terdapat bangunan dengan kondisi penutup atap yang tidak layak yang dibiarkan rusak begitu saja tanpa dilakukan perbaikan sehingga air hujan masuk dan dapat mempengaruhi kualitas gording, reng, atau usuk yang menjadi lapuk dan keropos. Kondisi ini dapat mengakibatkan struktur rawan roboh saat digoncang gempa seperti yang dapat dilihat pada Gambar 8 dibawah ini.

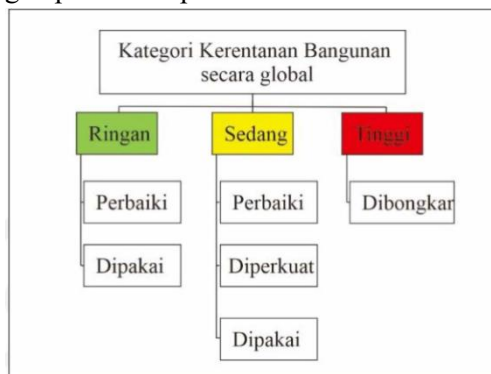
**Gambar 10.** Kategori Kerentanan Bangunan dan Penanganannya  
(Sumber: Sarwidi, 2022 dalam andara, 2023)

Dari gambar di atas dapat diketahui sebagai berikut.

- a. Kategori Ringan meliputi R-R, S-R, dan T-R dimana penanganan secara global yang disarankan adalah bangunan diperbaiki kemudian bisa dipakai kembali.
- b. Kategori Sedang yang meliputi R-S, R-T, dan S-S dimana penanganan secara global yang disarankan adalah bangunan diperbaiki dan diperkuat strukturnya untuk dipakai kembali.
- c. Kategori Tinggi yang meliputi T-T, T-S dan S-T dimana kondisi bangunan perlu dirobohkan atau dibongkar, dan dilakukan relokasi.
